„Jetzt erkennen wir auch die roten Filzstifte“

LEERFLASCHENINSPEKTION | Die Mineralbrunnen RhönSprudel Egon Schindel GmbH, Ebersburg-Weyhers, gehört zu den deutschen Top 12-Mineralbrunnen. Im Osten von Hessen füllt man auf sechs Linien über 300 Millionen Flaschen aus Glas – GDB- und Individual-Flaschen – sowie Mehrweg- und Einweg-PET ab. Der Brunnen setzt bei den Inspektions- und Kontrollsystemen auf die miho Inspektionssysteme GmbH aus Ahnatal.

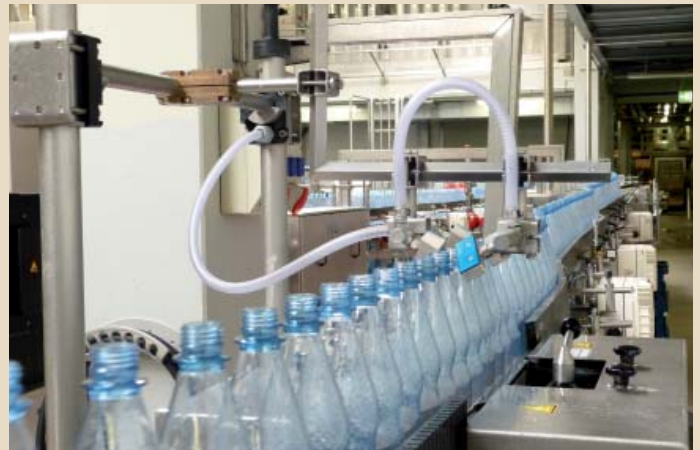
Nach der Waschmaschine werden die Flaschen im „Bottle Dryer“ im Tragring- und Mündungsbereich von Wassertropfen befreit

Flaschen ein „Bottle Dryer“. Dort werden sie – fixiert zwischen zwei Riemen, damit sie nicht umfallen – im Tragring- und Mündungsbereich mit Sterilluft von den letzten Wassertropfen befreit. „Tropfen sind für die Erkennung mit Kameras das größte Problem, da hierdurch Lichtbrechungen entstehen und somit Verfälschungen stattfinden. Wir brauchen die Flasche für die Kontrolle im Mündungsbereich also trocken“, erläutert miho-Techniker *Klaus Tolle*, der den RhönSprudel bereits seit 20 Jahren betreut. „Wir haben hierbei bewusst keine Einhausung gebaut, denn sonst könnten die Wassertröpfchen als Aerosole wieder in die Flaschen tropfen, was eine Kontaminationsgefahr wäre.“

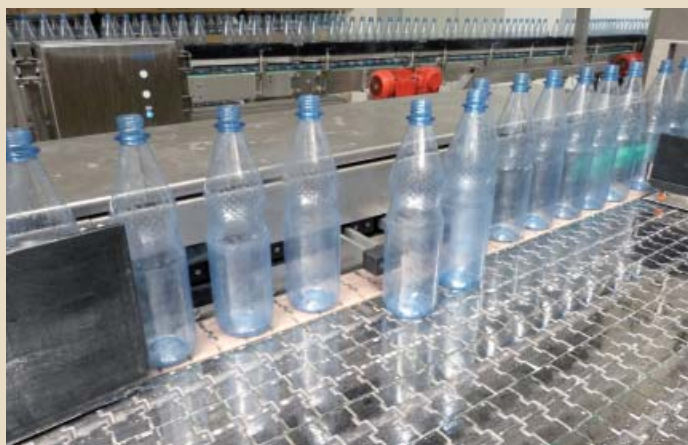
Als fehlerhaft erkannte Flaschen werden im Ausleitsystem stehend und sicher ausgeschoben

Sämtliche als eindeutig fehlerhaft erkannte Flaschen werden nach der Leerflaschen-Inspektion „David 2“ vom Linear-Ausleitsystem „Leonardo ML“ ausgeschoben. „Unsere Ausleitsegmente haben Servomotoren, können sich also jederzeit der Bandgeschwindigkeit anpassen und sich mit den Flaschen mitbewegen. Sie schieben die Flaschen ganz sanft auf ein separates Band, wobei keine der leeren Flaschen umfällt. Da wir hier nicht auf Druckluft, sondern auf elektromagnetische Antriebe setzen, sparen wir nicht nur Geld bei der Druckluft, das gesamte System ist zudem extrem verschleißarm – im Gegensatz zu pneumatischen Aggregaten“, erklärt Tolle.

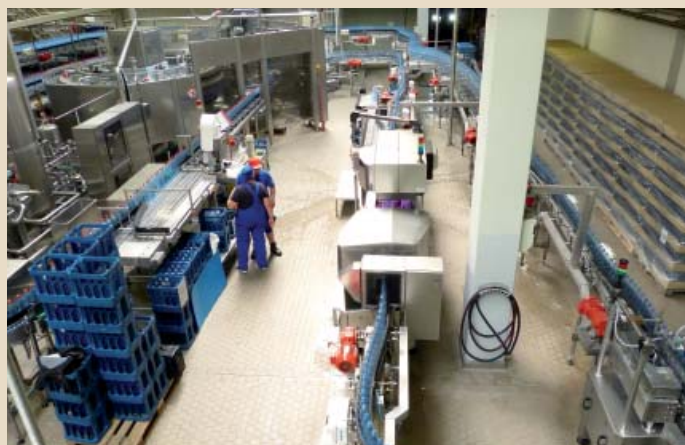
An der GDB-PET-Mehrweglinie werden dank der neuen Inspektionssysteme alle Flaschen mit Fehler ausgeleitet

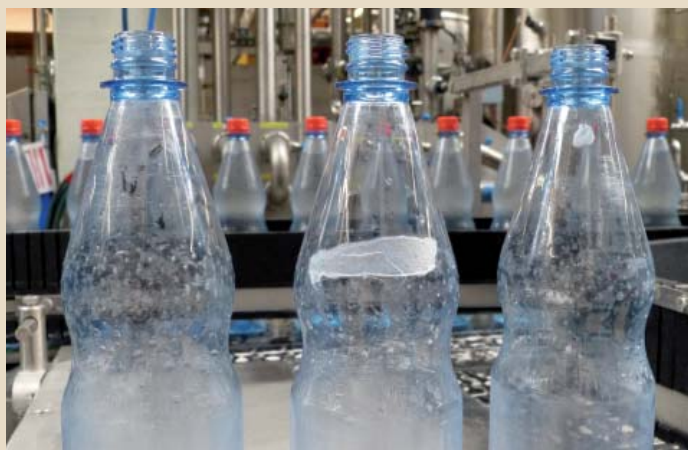
Einige der Fehler, die die Seitenwandkontrolle erkennen muss: Verschmutzungen, Etikettenreste, Aufkleber, Beschädigungen, Filzstiftbeschriftungen

Eine weitere Station ist die Bodenkontrolle. Mittels einer Kamera von unten werden hier Risse („stress-cracks“) und verformte Anspritzpunkte (befinden sich normalerweise im Zentrum des Bodens) wie auch Folien oder andere Fremdkörper innen auf dem Boden erkannt. Bei der Seitenwandkontrolle werden nicht nur Verschmutzungen, Etikettenreste, Aufkleber oder Beschädigungen erkannt, sondern nun auch erstmals mit rotem Filzstift beschriftete Flaschen. Zwei gegenüberliegende Kameras im ersten Seitenwandmodul und danach, durch eine definierte 90-Grad-Drehung der Flasche, zwei weitere gegenüberliegende Kameras im zweiten Seitenwandmodul erkennen diese Fehler ganz sicher. „Wir haben jetzt eine

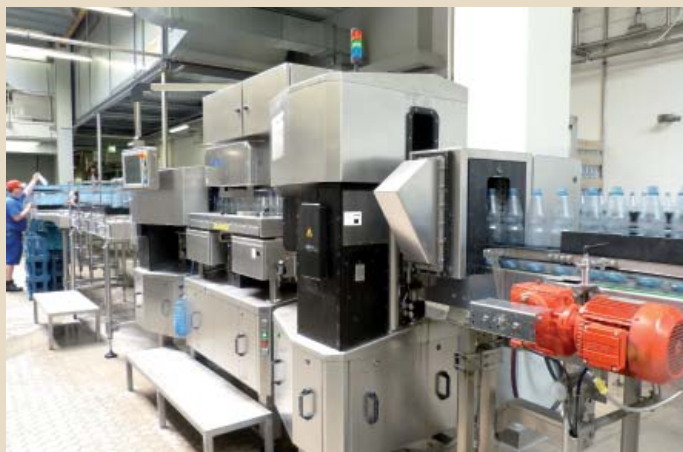
In der Leerflaschen-Inspektionsmaschine wird kontrolliert: Neck-Ring, Gewinde, „vent slots“, Mündung, Dichtfläche, Seitenwand, Boden, Fremdkörper und Restflüssigkeiten

Nächste Station ist die Leerflaschen-Inspektionsmaschine „miho David 2“. Hier werden die Gebinde mit den unterschiedlichsten Beleuchtungs- und Kamerasystemen intensiv überprüft: auf einen beschädigten Neck-Ring, der für den störungsfreien Transport durch die Füllmaschine eminent wichtig ist. Vier rundum diagonal angeordnete Kameras überprüfen die Flaschen von schräg oben an der seitlichen Mündung. Das Gewinde darf weder ausgebrochen noch abgeschabt sein, ansonsten wäre die Flasche nach dem Verschließen nicht dicht. Ebenso müssen die sogenannten „vent slots“ ohne Verschmutzungen oder Beschädigungen sein. Es handelt sich dabei um die senkrechten Unterbrechungen des Gewindes, durch die bei einem eventuellen Überdruck kontrolliert abgeblasen werden kann. „Mündungsbeschädigungen können beispielsweise in einem Abschrauber durch die Greifzangen bei Flaschen ohne Verschluss entstehen“, so Tolle. Die Dicht-
